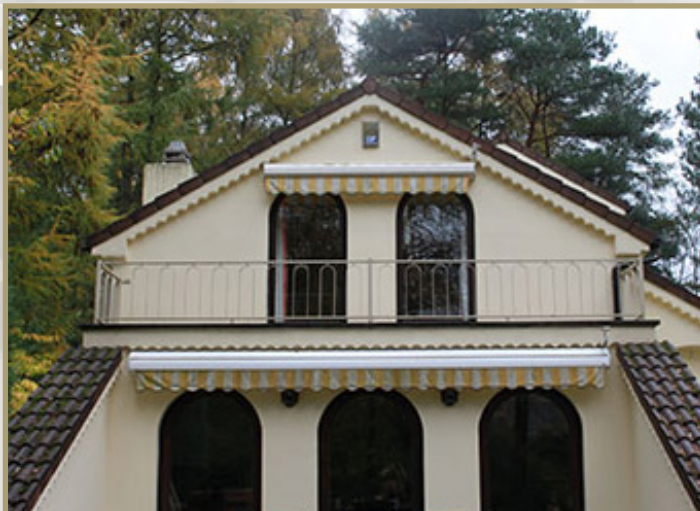
**Oude situatie (boven)** schoorsteen komt niet boven de nok van het dak uit. Gevolg: een slecht functionerende openhaard.

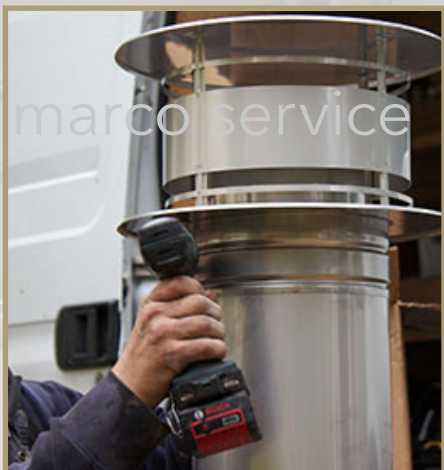
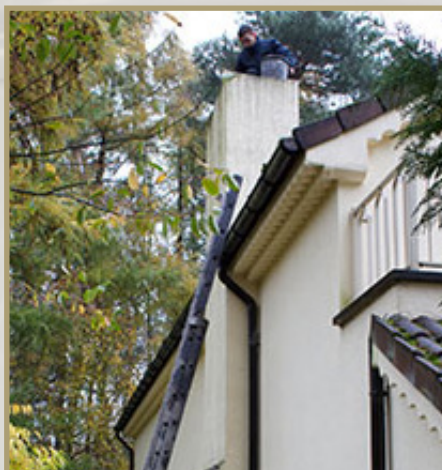
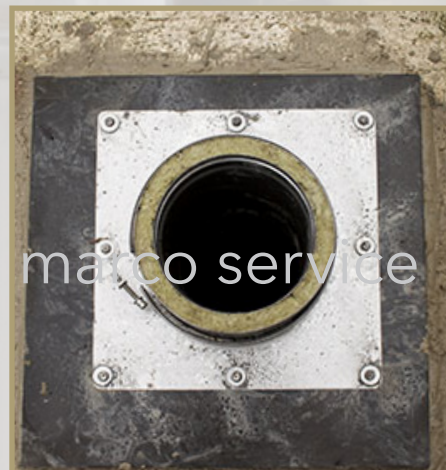
**Onder** voorbereidingen voor het monteren van een inox met als doel: schoorsteenverhoging.

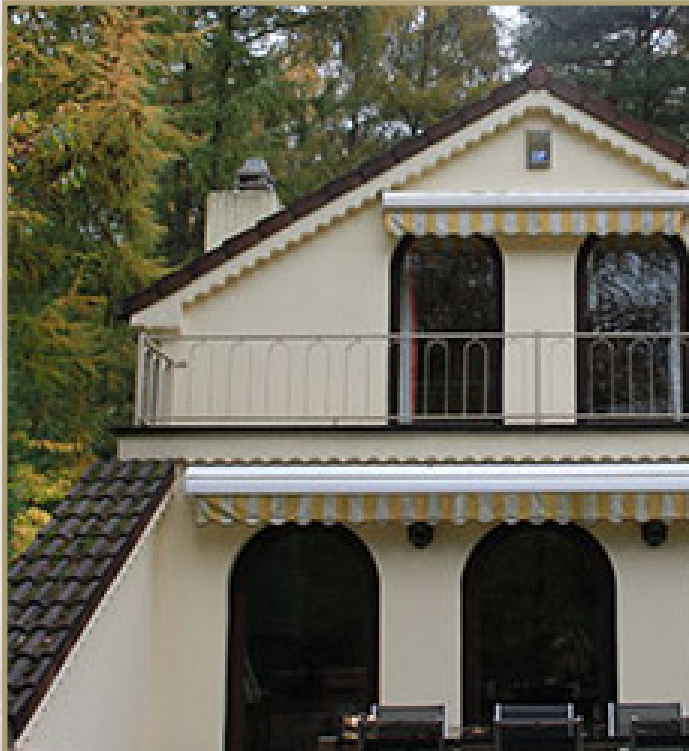
**Oude situatie (boven)** schoorsteen komt niet boven de nok van het dak uit.
